Intermittent Fault Detector™ (IFD-256™)

██████████ – Moteur GE90 Boeing 777

Harnais ref. 286W0751-302 / 286W0752-302

Rapport d'essai

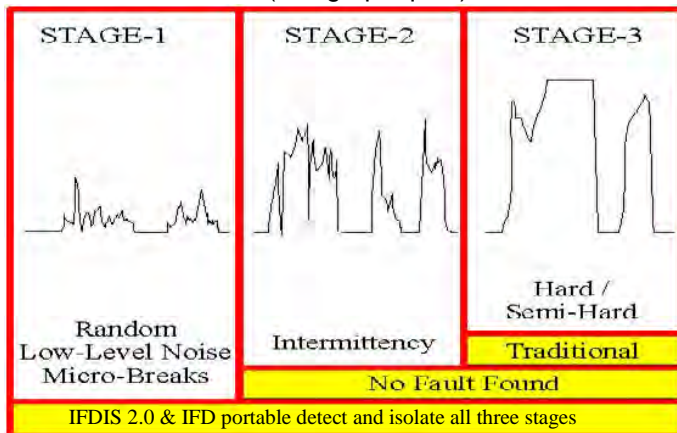
Graphic 1 – Three Stages of an Intermittent Fault

Phase 1 – microcoupures aléatoires de niveau très bas (nanoseconde), certainement pas encore visibles opérationnellement, mais en cours de dégradation pour passer en Phase 2

Phase 2 – Faute intermittente relevée par le pilote en vol, signalée à l'équipe au sol. Elle passe le test au sol et est enregistrée comme No Fault Found (NFF). En cours de dégradation pour passer en Phase 3

Phase 3 – Pannes franches, Fautes trouvées par les "Automatic Test Equipment" (ATE) et les outils de diagnostics comme les DMMs (courts circuits)

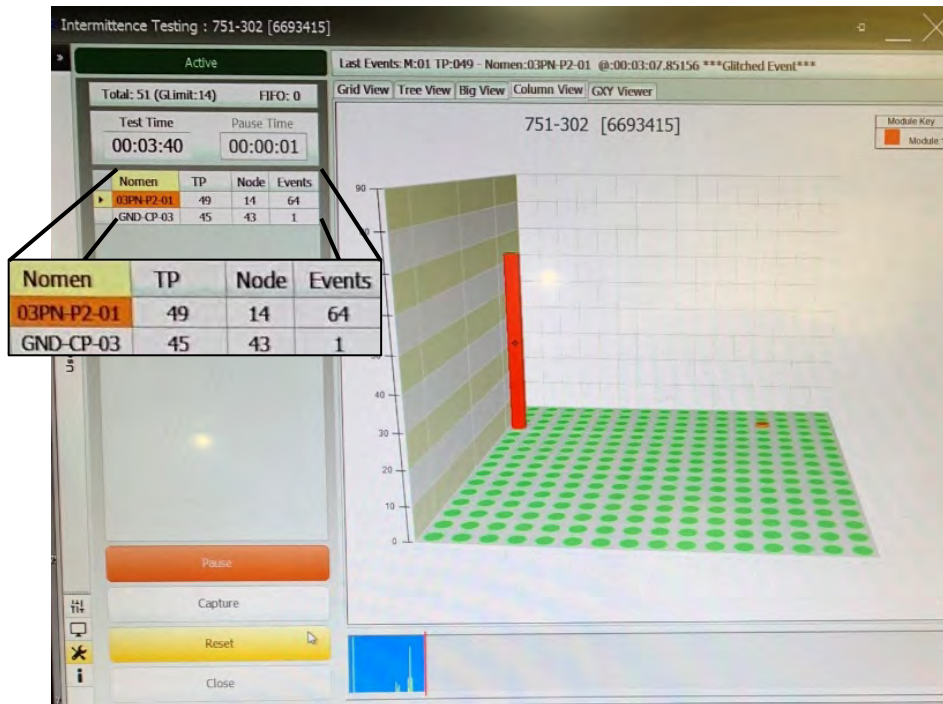
Graphique 2 – Graphique intermittence- S/N 6693415 – 286W0751-

1. IFD-256 Test de continuité effectué – pas de circuit ouvert dans l'UUT
2. IFD-256 Test Shorts effectué – pas de court-circuit dans l'UUT
3. IFD-256 Test d'Intermittence effectué – détection de multiples évènements d'intermittences (64 évènements discrets) sur 03PN-P2-01, Test Point (TP) 49, Node 14 suite à une manipulation manuelle légère du harnais (voir Graphique 2); le connecteur P2 ayant les évènements intermittents peut être vu sur les graphiques 3 et 4. Un évènement intermittent a été détecté sur GND-CP-03, TP 45, Node 43.

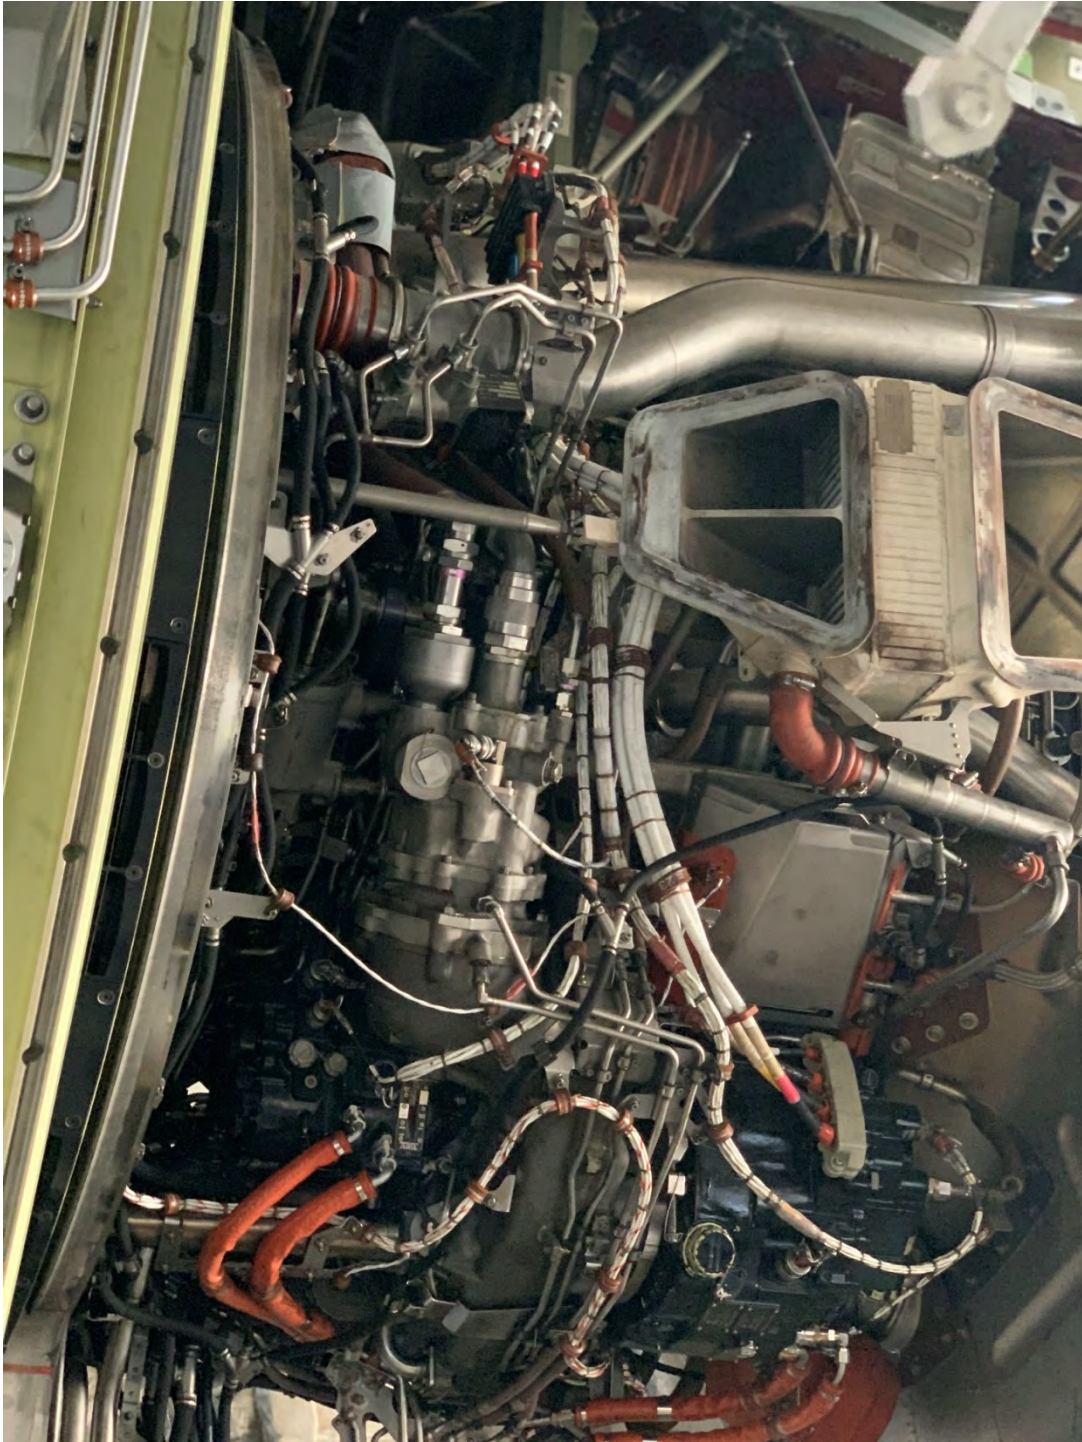
Graphique 8 – Harnais de moteur GE90 sur avion – Le test in situ est préférable pour permettre à l'UUT de fonctionner dans son environnement et ainsi simuler les conditions réelles.

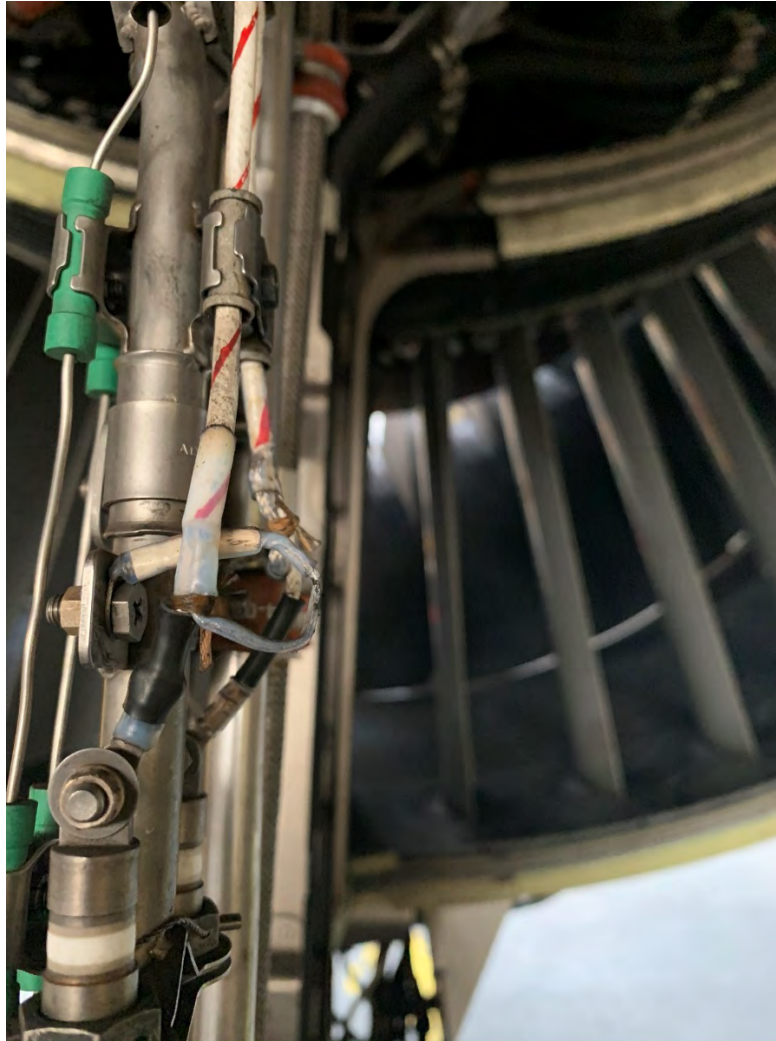
Graphique 9 – Câbles installés sur moteur GE90 – câbles courbés pouvant entraîner une dégradation et un comportement intermittent

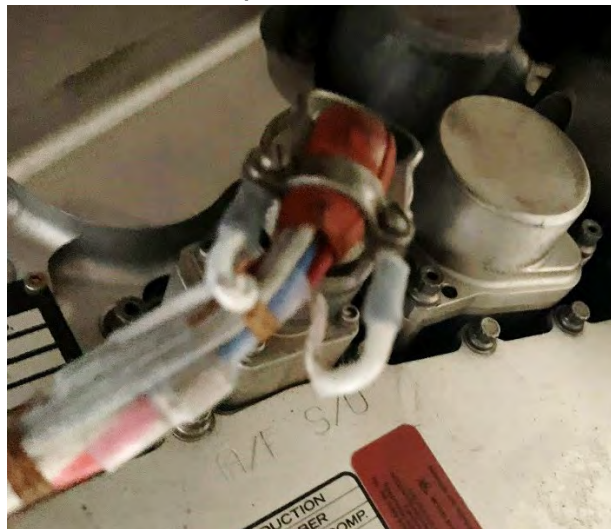
Graphique 10 – Câbles installés sur moteur GE90 – câbles courbés pouvant entraîner une dégradation et un comportement intermittent

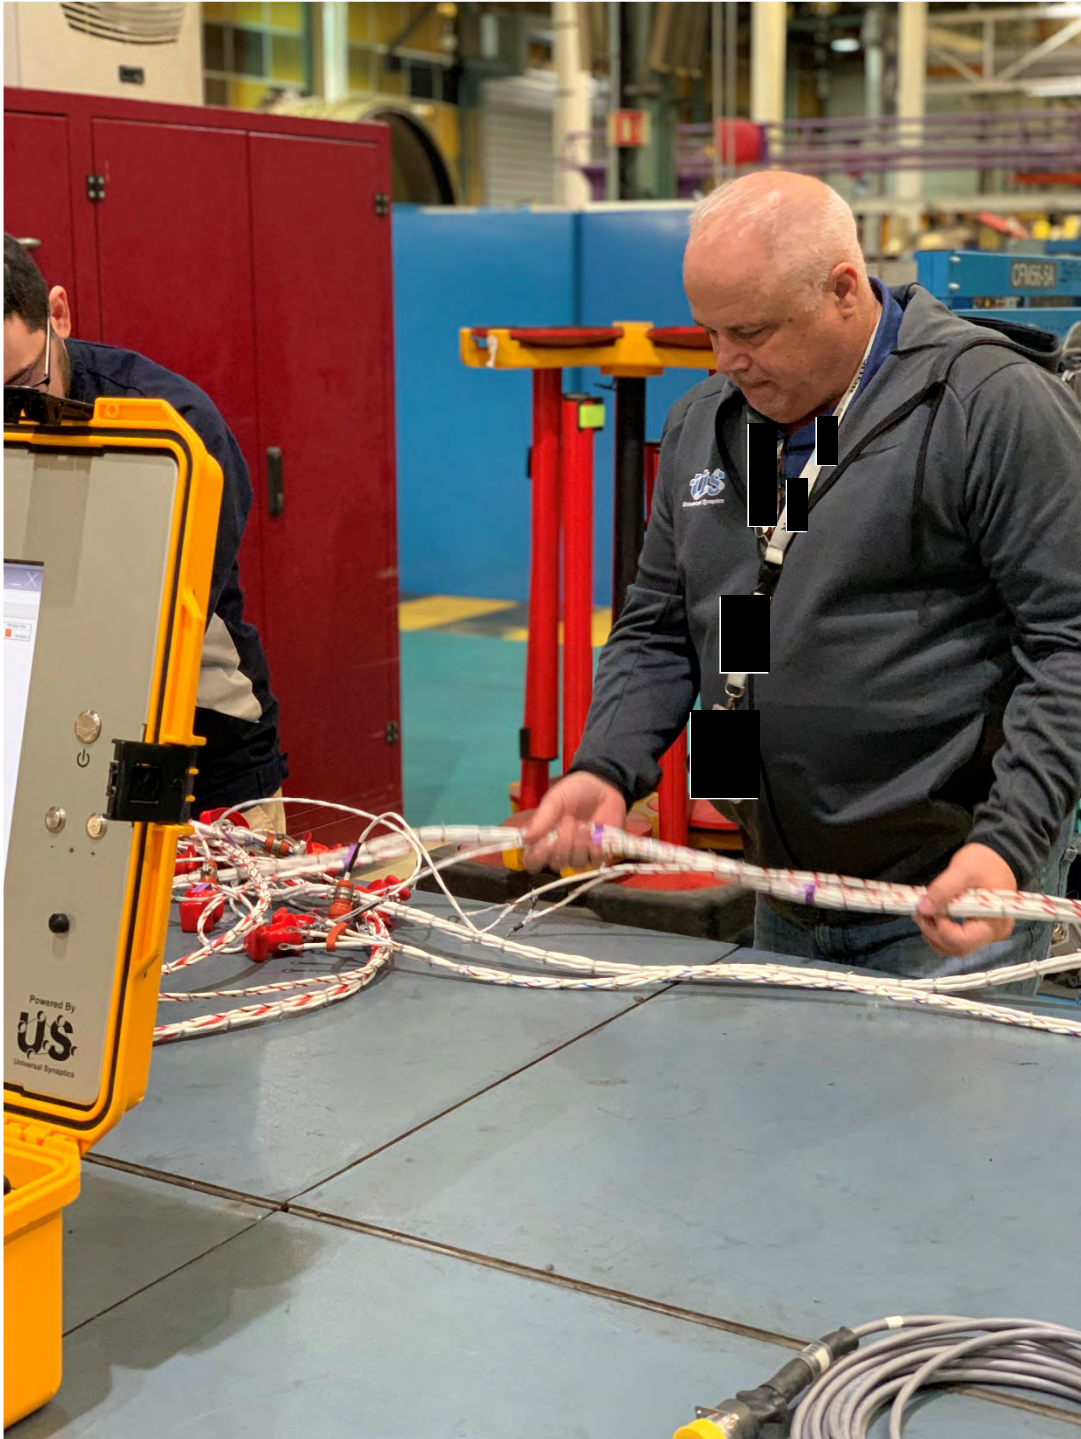
Graphique 11 – Le Directeur Technique d’USC en train de connecter le harnais à l’interface avec l’IFD
